TEKNIK EVALUASI PEMELIHARAAN JALAN LINGKUNGAN KAWASAN AKADEMI MILITER MENGGUNAKAN SISTEM INFORMASI GEOGRAFIS

A.K.A Agustinus¹

Prodi Teknik Sipil Pertahanan Akademi Militer, Jl. Gatot Subroto No. 1 Magelang, Jawa
Tengah
augoestinoesaka@gmail.com ¹⁾

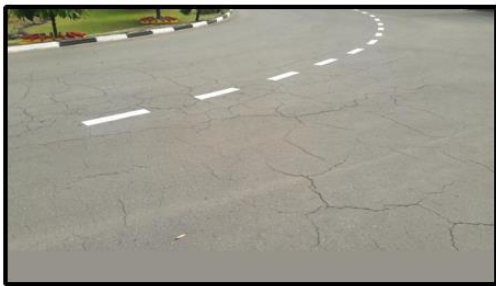
- 1) Zona/ruas Jalan No. 11.

Gambar 3. Kerusakan Retak Buaya Zona/ruas Jalan No. 11 (Sumber: Survey Lapangan, 2024)

- a. Untuk kerusakan retak:
 - 1) Memberikan lapis tambahan dengan Latasir, Buras, Burtu, Burda, Lataston, dan Latasbum,
 - 2) Melakukan perbaikan drainase,
 - 3) Bahu diperlebar atau dipadatkan,
 - 4) Celah diisi campuran aspal cair dan pasir.
- b. Untuk kerusakan pelepasan butir:
 - Ditutup dengan Latasir, Buras, dan Latasbum.
- c. Untuk kerusakan lubang:
 - 1) Dibongkar dan dilapis kembali dengan bahan yang sesuai,
 - 2) Perbaiki drainase.
- d. Untuk kerusakan kegemukan:
 - Dilaburi agregat panas dan digilas.
- e. Untuk kerusakan Alur:
 - Melakukan pelapisan pada lapis permukaan dengan bahan yang sesuai, seperti Lataston, Laston, dan dilanjutkan dengan Buras.
- f. Untuk kerusakan Amblas:
 - Amblas yang < 5 cm diisi dengan bahan yang sesuai, seperti Lapen, Lataston, Laston, dan diikuti Buras.

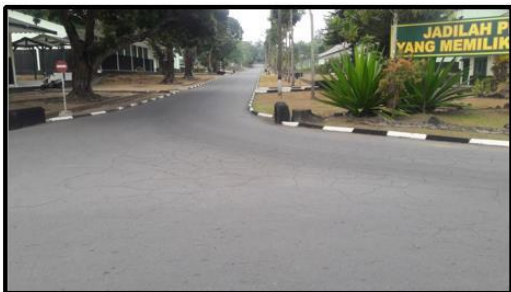
- 2) Zona/ruas Jalan No. 3.

Gambar 4. Kerusakan Retak Buaya Zona/ruas Jalan No. 3 (Sumber: Survey Lapangan, 2024)

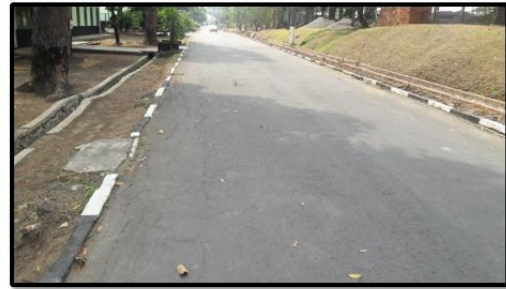
- 1) Zona/ruas Jalan No. 9.

Gambar 5. Retak Memanjang/Melintang Zona/ruas Jalan No. 9 (Sumber: Survey Lapangan, 2024)

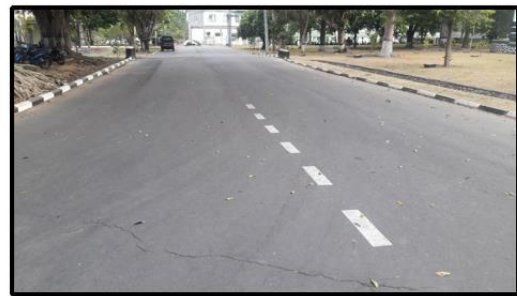
- 2) Zona/ruas Jalan No. 2.

Gambar 6. Kerusakan Retak Memanjang/Melintang Zona/ruas Jalan No. 2 (Sumber: Survey Lapangan, 2024)

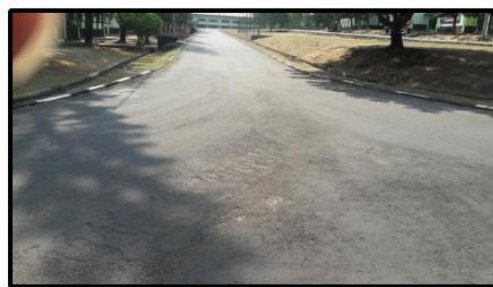
- 1) Zona/ruas Jalan No. 8.

Gambar 7. Kerusakan Pelepasan Butir Zona/ruas Jalan No. 8 (Sumber: Survey Lapangan, 2024)

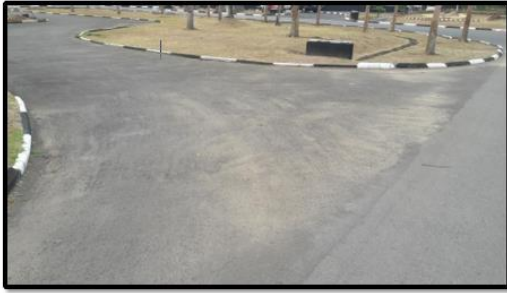
- 2) Zona/ruas Jalan No. 18.

Gambar 8. Kerusakan Pelepasan Butir Zona/ruas Jalan No. 18
(Sumber: Survey Lapangan, 2024)

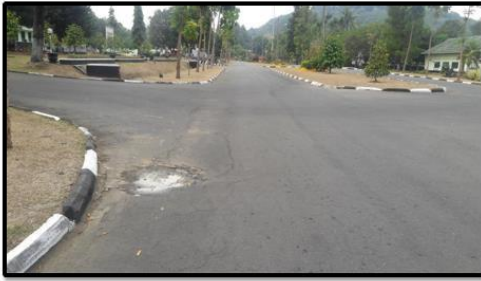
Gambar 9. Kerusakan Lubang Zona/ruas Jalan No. 18
(Sumber: Survey Lapangan, 2024)

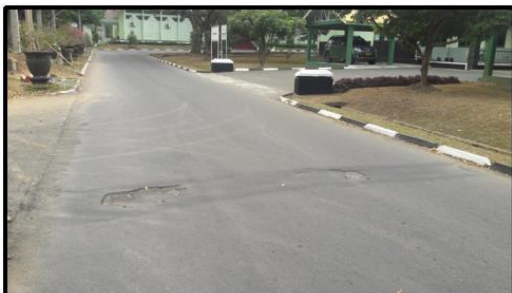
- 2) Zona/ruas Jalan No. 3.

Gambar 10. Kerusakan Lubang Zona/ruas Jalan No. 3
(Sumber: Survey Lapangan, 2024)
