IMPLEMENTASI RETROFIT PADA KERUSAKAN STRUKTUR BETON BERTULANG

**Ndaru Sukmono Aji^{1*}, Luluk Kristanto², Nur Khamid³, Januari Tarigan⁴,
Mara Muda Siregar⁵**

^{1, 2, 3, 4, 5} Prodi Teknik Sipil Pertahanan Kordos Akmil, Jl. Gatot Subroto No 1
Magelang

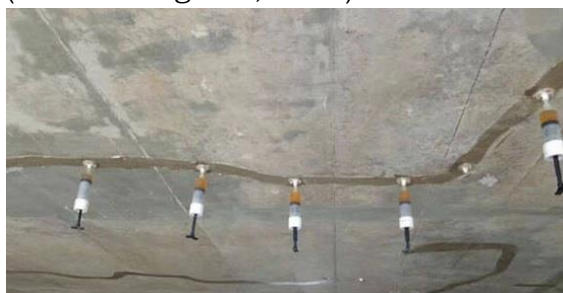
Gambar 2. Metode Injeksi pada Keretakan Struktur Beton Bertulang
(Sumber: Kristanto dkk, 2023)

Perbaikan dilakukan dengan cara diinjeksi pada retak yang terjadi. Keandalan metode injeksi ini sangat

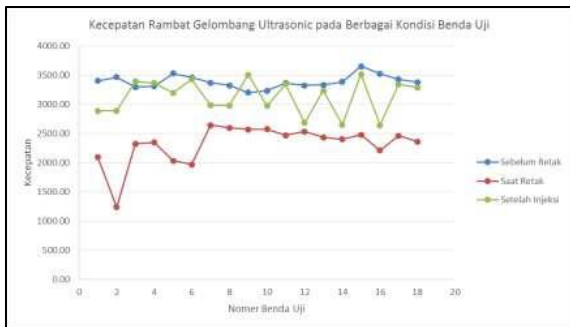
Gambar 3. Kecepatan Rambat Gelombang Ultrasonik dalam Uji UPV (Sumber: Herlambang, 2018)

Uji kecepatan rambat gelombang dengan UPV dilakukan pada kondisi: sebelum dilakukan uji beban hingga retak (UPV0). Setelah balok mengalami uji lentur dan diperoleh nilai beban retak, dipisahkan oleh retak dan jarak actual menjadi lebih besar (UPV1). Retakan kemudian diinjeksi untuk mengisi celah retak yang terbentuk sekaligus menyatukan benda uji kembali (UPV2).

Berdasarkan uji UPV, injeksi epoxy mampu mengisi retak yang terjadi pada benda uji balok beton

ditandai dengan meningkatnya kecepatan gelombang ultrasonik pada benda uji yang telah diinjeksi dibandingkan saat retak belum diinjeksi namun injeksi tersebut tidak dapat memenuhi seluruh area retak dengan sempurna yang ditandai dengan nilai kecepatan rambat gelombang yang lebih kecil dibandingkan saat benda uji belum mengalami retak (Herlambang, 2018).

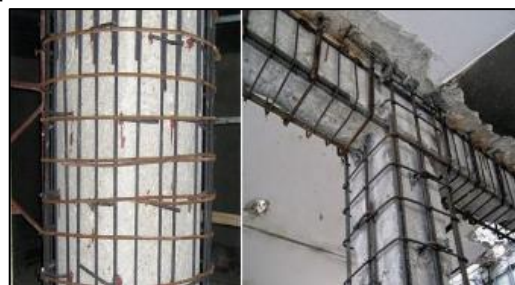
Gambar 5. Concrete Jacketing dengan Steel Bar (Khoeri, 2021) serta Steel Plate (Satar, 2022)

Balok diperkuat untuk menahan beban dengan cara menempelkan tulangan transversal dan longitudinal yang dilapisi beton normal pada daerah lentur, daerah geser dan atau pada daerah kombinasi lentur dan geser balok. Penambahan ini bertujuan meningkatkan kemampuan balok dalam menahan beban. Hasil penelitian Trisnawathy, 2021 yakni:

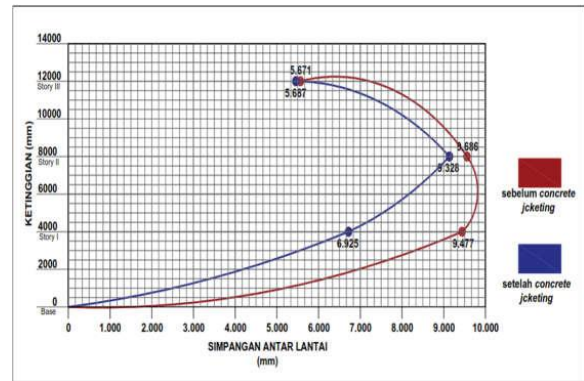
Gambar 7. Grafik Gabungan Simpangan Antar Lantai
(Sumber: Rahman dkk, 2023)

Gambar 7, nilai simpangan antar lantai (*drift*) tertinggi yaitu pada permodelan gedung sebelum kolom diperkuat yaitu sebesar 9,477 mm berada pada lantai I (ketinggian 4 meter) dan nilai *drift* terendah yaitu pada kolom yang setelah diperkuat sebesar 5,687 mm berada pada lantai III (ketinggian 12 meter), dengan demikian semakin rendah simpangan antar lantai maka bangunan struktur gedung semakin kokoh, perkuatan kolom yang dilakukan hanya pada kolom lantai 1 tidak terlalu berpengaruh terhadap kekakuan lantai 2 dan 3 yang tidak diperkuat.

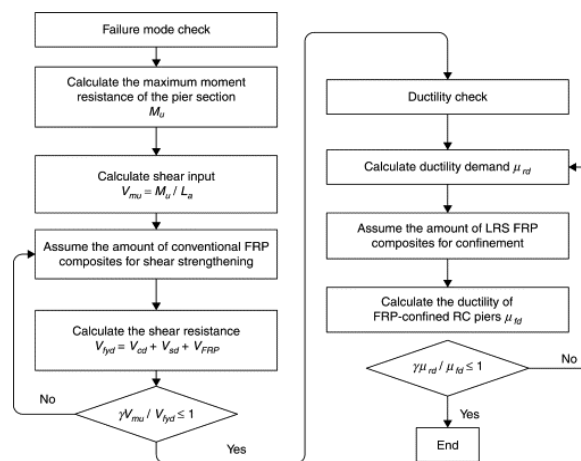
Gambar 8. Flowchart Perhitungan Retrofit Bahan FRP

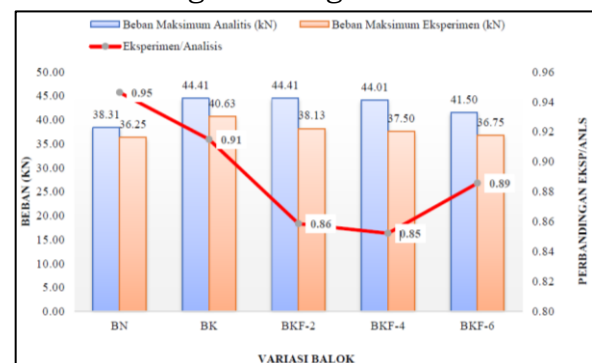
Gambar 17. Perbandingan Kapasitas Balok Eksperimen dan Analisis
(Sumber: Ridwan dkk, 2022)

Gambar 17, rasio perbandingan kapasitas balok eksperimental dengan analitis untuk balok tulangan normal, balok tulangan normal dengan perkuatan dan balok perkuatan dengan tulangan terkorosi 2 minggu, 4 minggu dan 6 minggu adalah 0,95; 0,91; 0,86; 0,85 dan 0,89 (Ridwan, 2022).

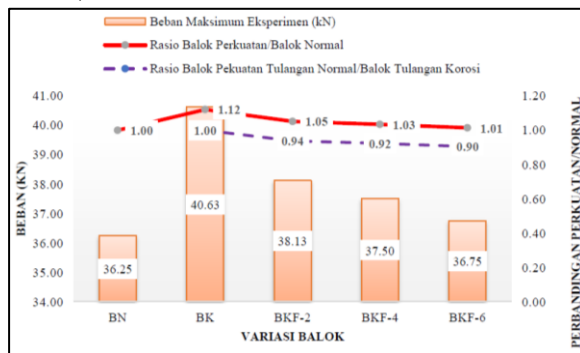
Gambar 18. Rasio perbandingan balok normal perkuatan GFRP-S dan balok perkuatan GFRP-S (Sumber: Ridwan dkk, 2022)

Balok normal yang diberi perkuatan akan meningkatkan kapasitas sebesar 12,07%. Balok perkuatan tulangan terkorosi selama 2, 4 dan 6 minggu peningkatan kapasitas yakni 5,17%; 3,45% dan 1,38% dibandingkan dengan balok normal. Penggunaan GFRP-S mengindikasikan peningkatkan kapasitas balok dibandingkan balok normal tanpa perkuatan.

Persentase penurunan kapasitas balok perkuatan dengan tulangan terkorosi 2 minggu, 4 minggu dan 6 minggu terhadap balok perkuatan tulangan normal adalah 6,15%, 7,69% dan 9,54%. Maka tulangan terkorosi dapat menurunkan kapasitas balok dalam menerima beban lentur, karena tegangan leleh dari baja tersebut menurun. Penurunan kapasitas

balok perkuatan <10% karena masih ada gaya tarik yang disumbangkan oleh GFRP-S sebagai perkuatan (Ridwan, 2022).
